Филиал ПАО «МРСК Юга» – «Ростовэнерго»  
ПО «Юго-Восточные электрические сети»  
Радиобашня Орловского РЭС  
(Контора Орловского РЭС инв. №611500000045)  
Ростовская область, Орловский р-н,  
п. Орловский, ул. Южная, 249.

**Заключение  
о техническом состоянии башни Н=40,0м.**

**Договор 61201801009810**

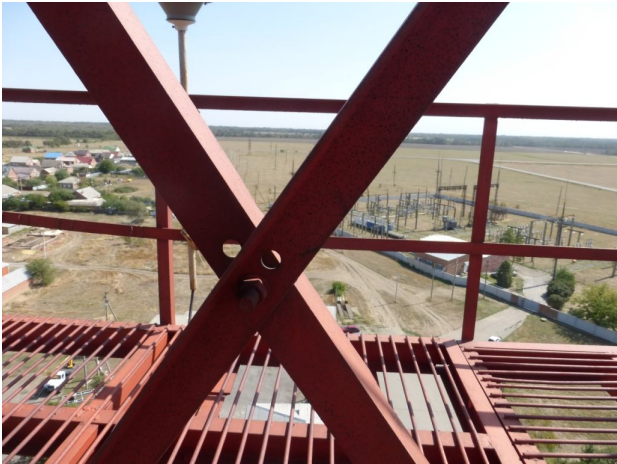
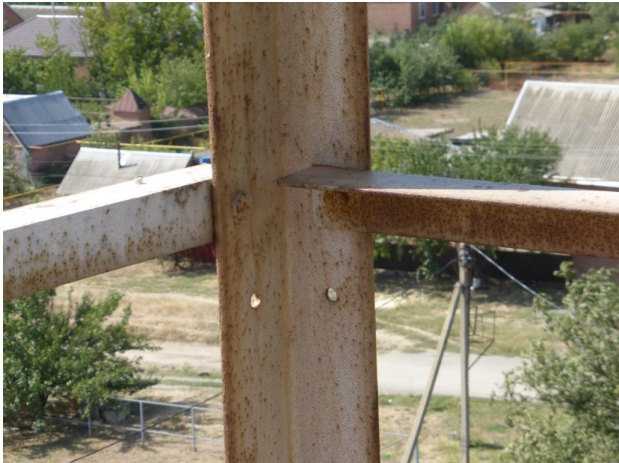
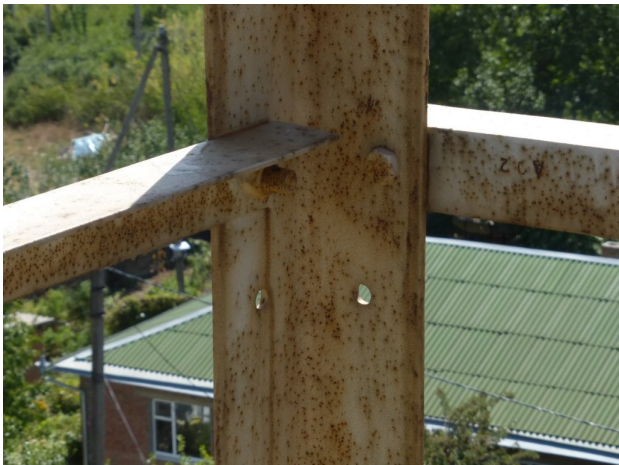
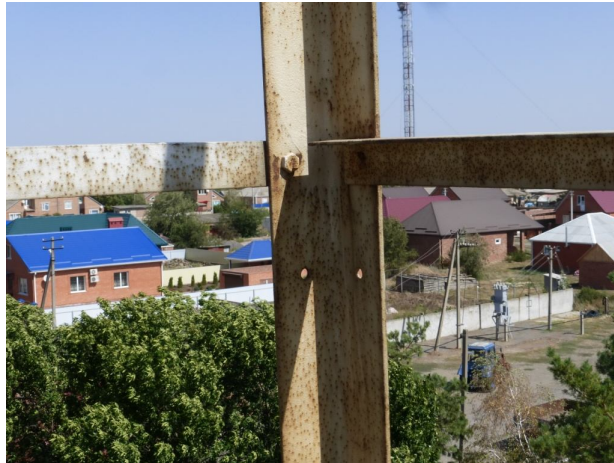
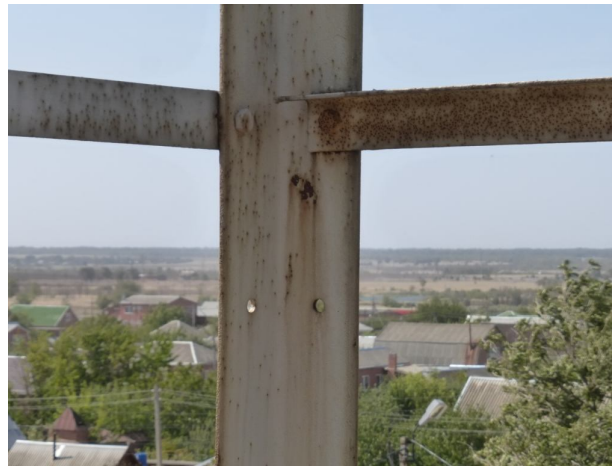
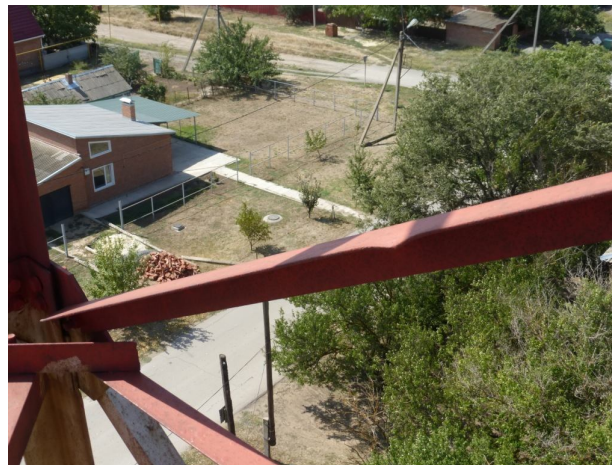
- свободные, не задействованные отверстия под болты в элементах башни;
- под гайки болтов крепления поясов первой секции к башмакам установлены самодельные шайбы;
- деформация отдельных элементов башни в результате транспортировки, монтажа и эксплуатации;

| Дефект № | Описание дефекта | Фотография дефекта | Рекомендации по устранению дефекта |
|---|---|---|---|
| 1. | Свободные отверстия в элементах дашни. | <p>Фото №1</p> <p>Фото №2</p> <p>Фото №3</p> | Отверстие заплавить. |

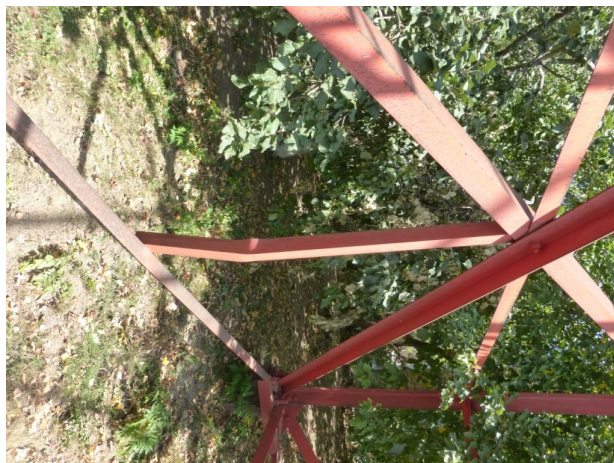
Фото №7

2. Деформации  
элементов башни  
в процессе  
монтажа.

Оставить без  
усиления.

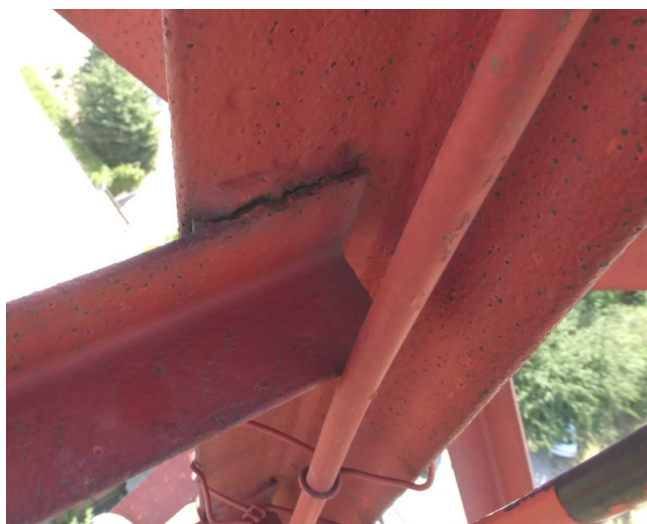
Фото №8

*Металлоконструкции решетки башни имеют деформации и повреждения, полученные в процессе транспортировки, монтажа и эксплуатации башни. Из-за неплотного прилегания свариваемых элементов наблюдаются зазоры, в которые попадают атмосферные осадки, вызывая внутреннюю коррозию. В результате действия такой коррозии произошло разрушение сварного шва ступени лестницы четвертой секции.*

3. Разрыв сварного шва ступени лестницы на отм. +35.000м.

Зачистить, заварить.

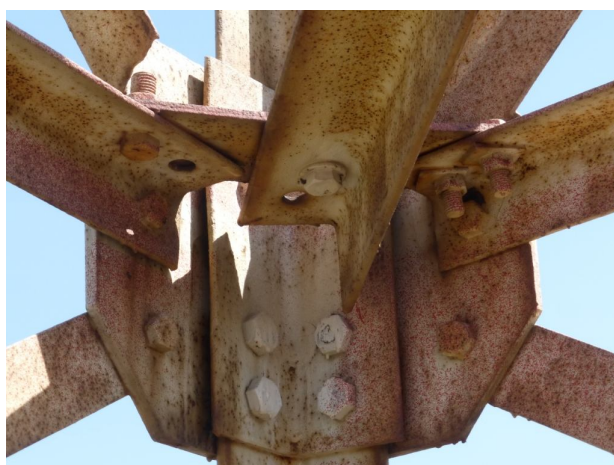
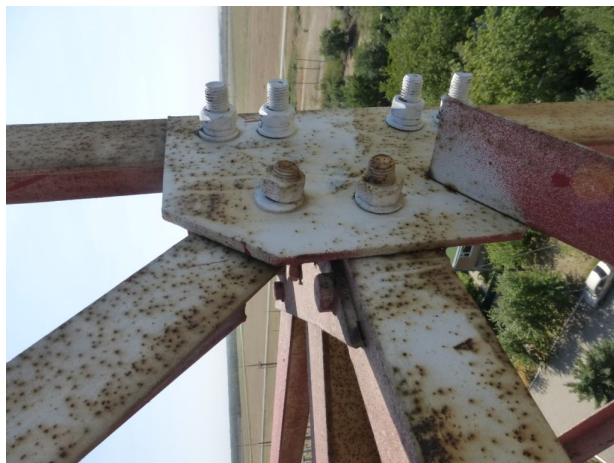
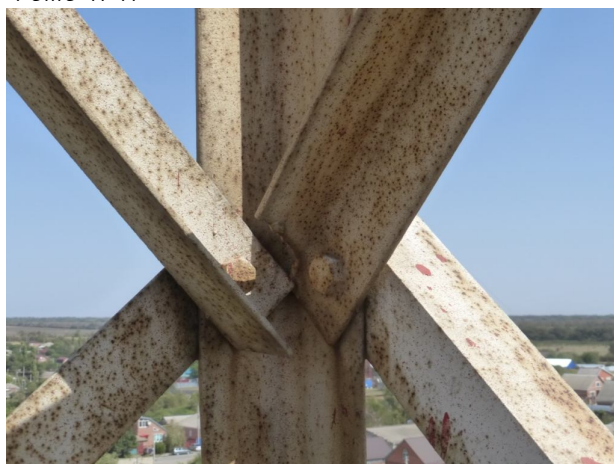
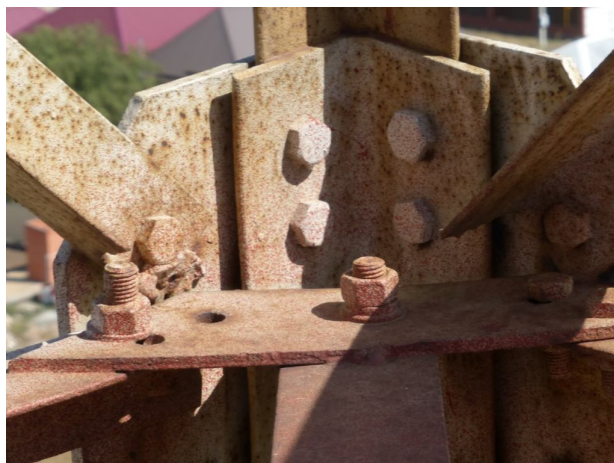
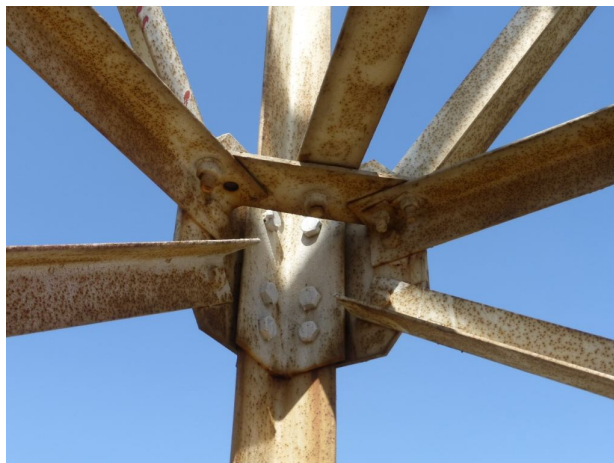
*Антикоррозионная защита металлоконструкций разрушена на 30%.*

4. Разрушение антикоррозийного покрытия.

Очистить, загрунтовать, окрасить.

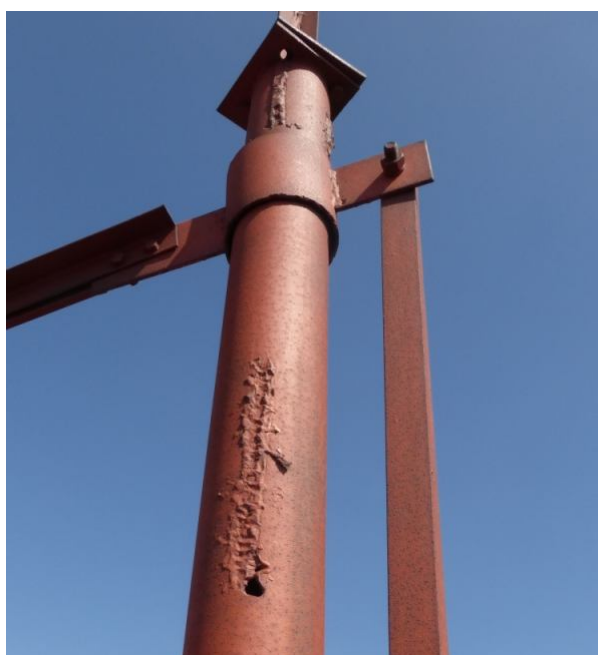
Фото №14

5. *Отверстие в опорной трудостойке грузоподъемного устройства.*

*Отверстие заплавить.*

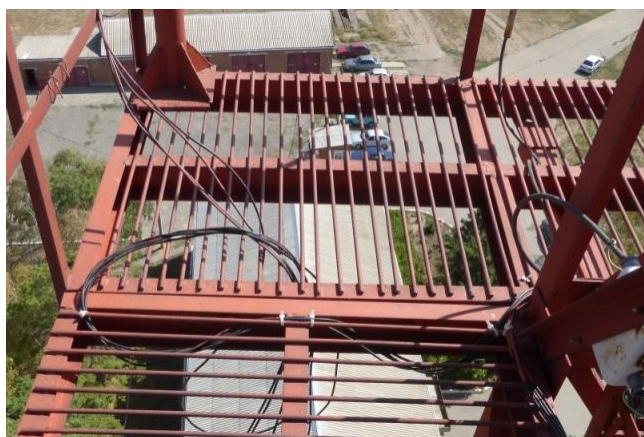
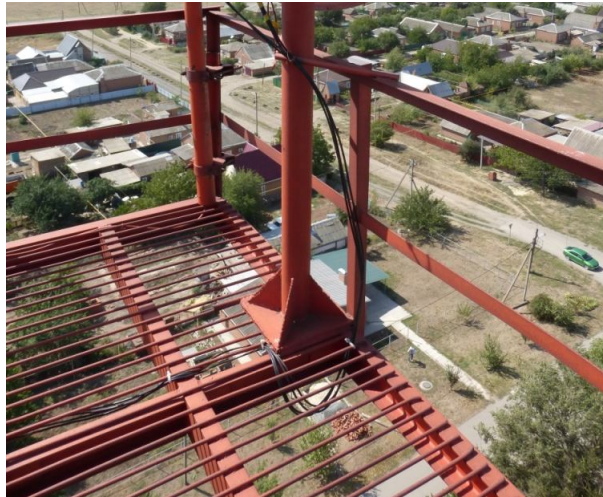
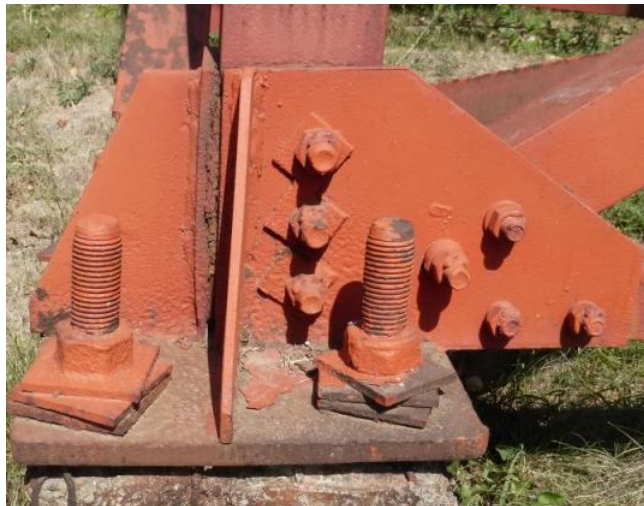
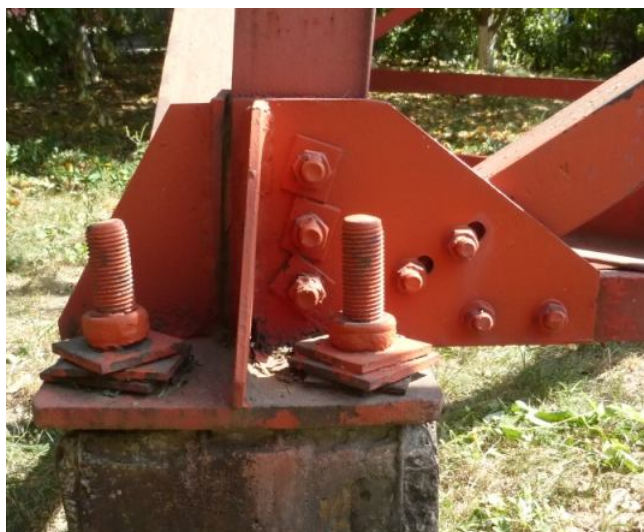
*На площадке отм. 38.300м. отсутствует ограждающий бортик по периметру площадки. Возникает возможность соскальзывания ноги обслуживающего персонала.*

6. *Отсутствует бортика по периметру площадки.*

*Доварить бортик из стальной полосы 50х5 мм., загрунтовать, окрасить.*

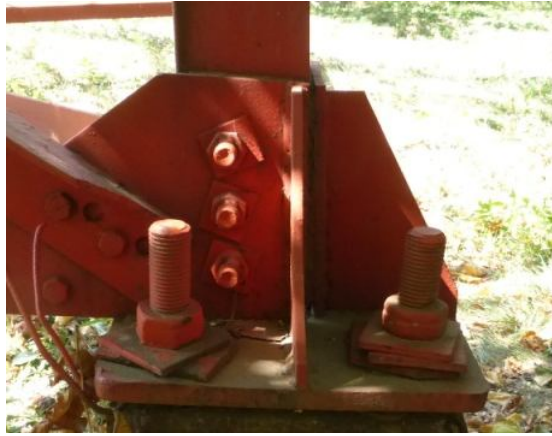
Фото №19

*Для соединения элементов решетки секций и секций между собой применены болты нормальной точности. В элементах секций имеются свободные, не задействованные отверстия под болты. Под гайки болтов крепления поясов первой секции к башмакам установлены самодельные шайбы. Для предотвращения само отворачивания гаек предусмотрена установка пружинных шайб.*

7. Установлены  
самодельные  
шайбы в месте  
крепления поясов  
первой секции к  
бошмаку.

Установить  
шайбы по  
ГОСТ11371-78\*

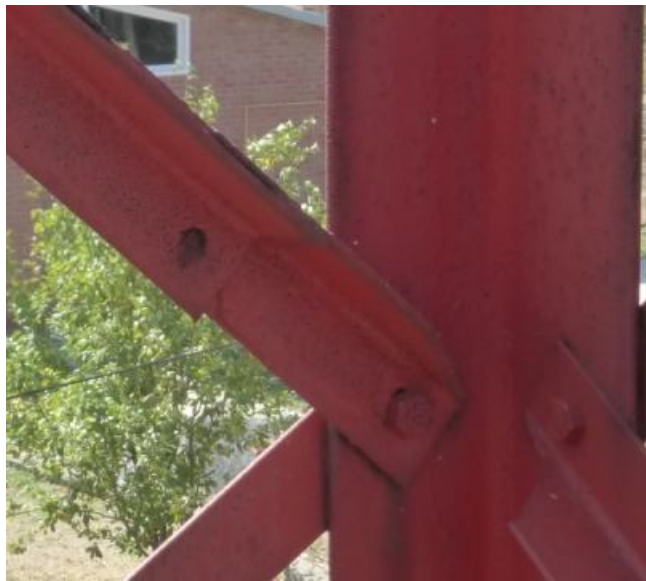
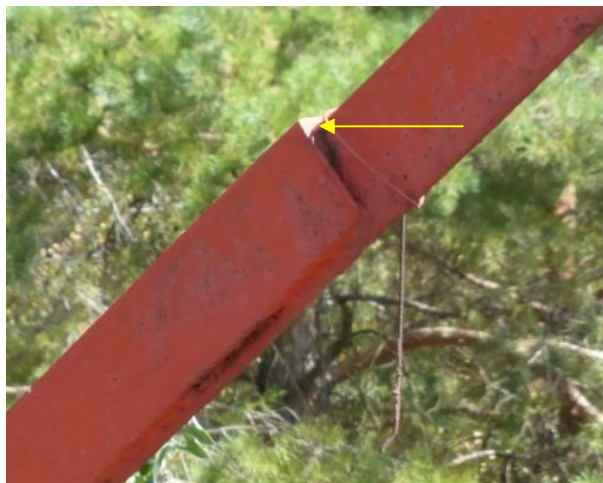
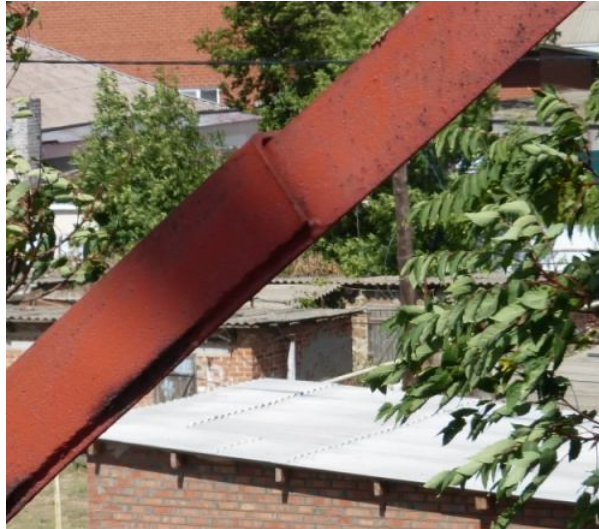
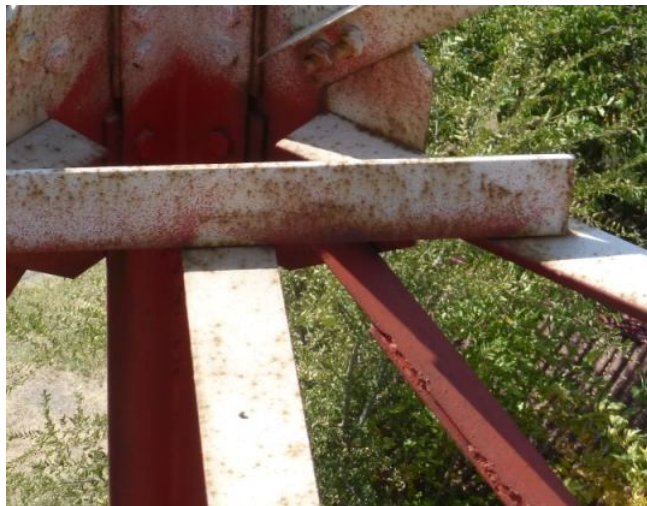
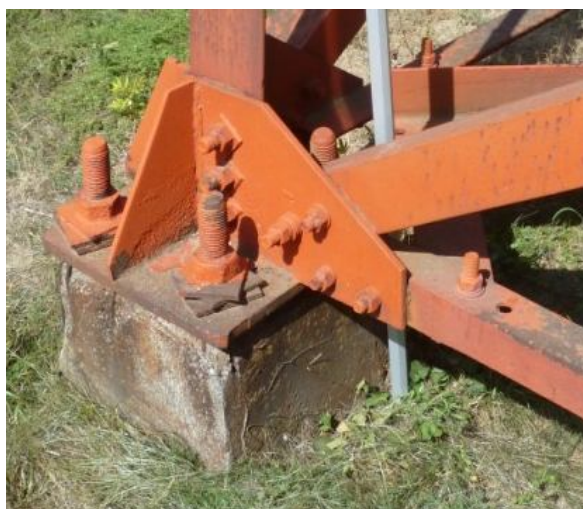
8. Состыкованы раскосы 1-ой секции.

Нанести герметик в стык свариваемых уголком.

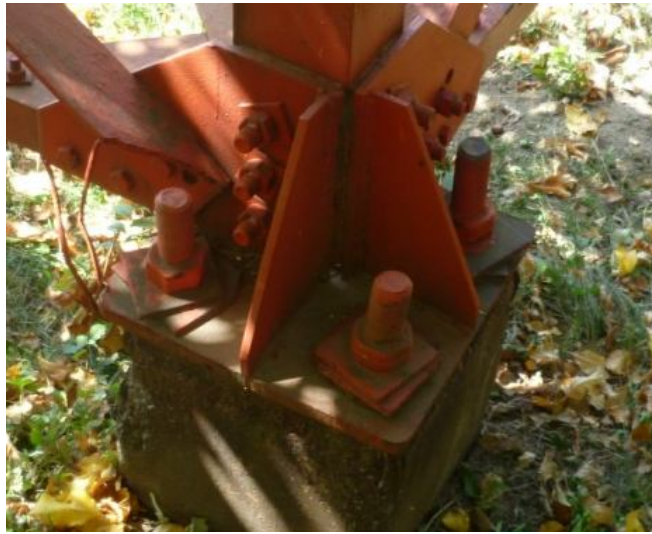
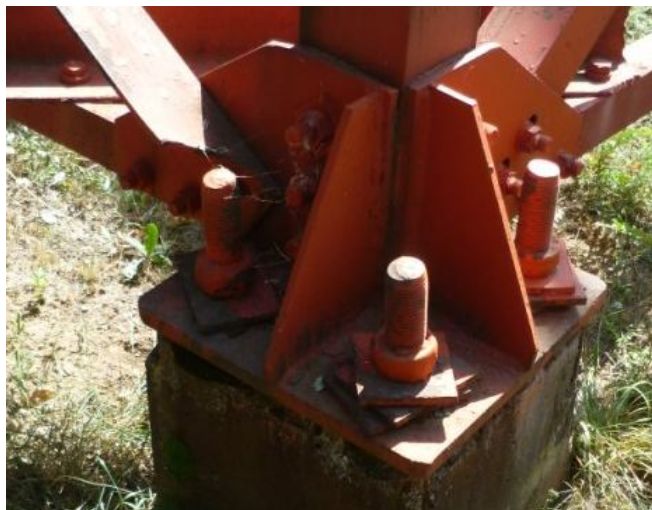
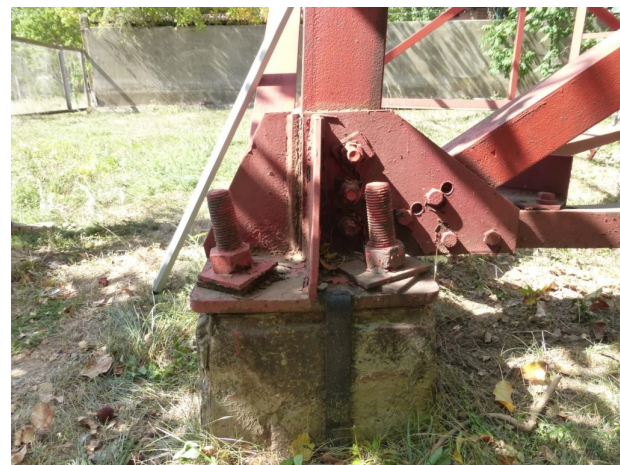
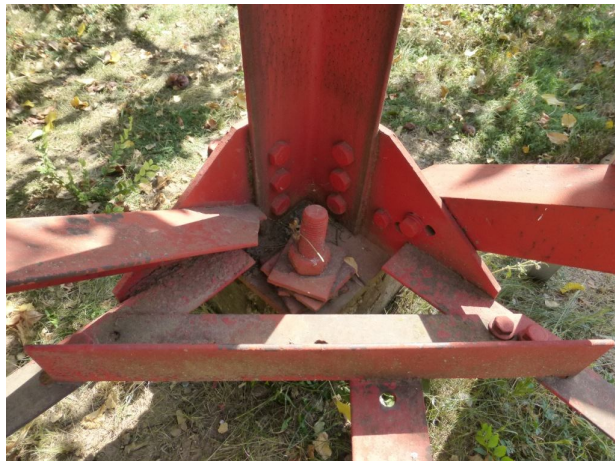
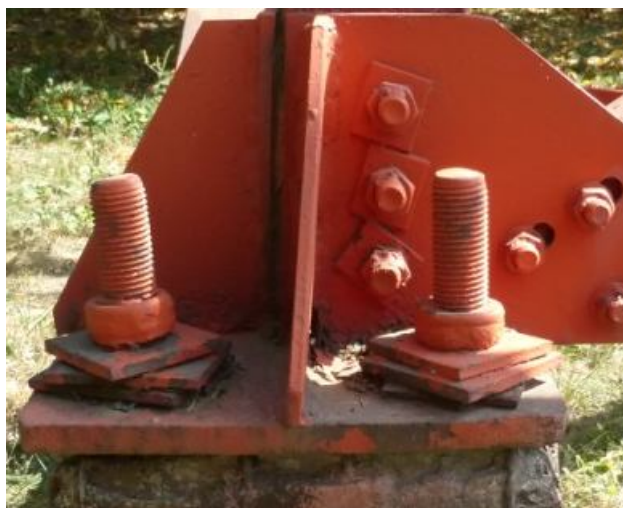
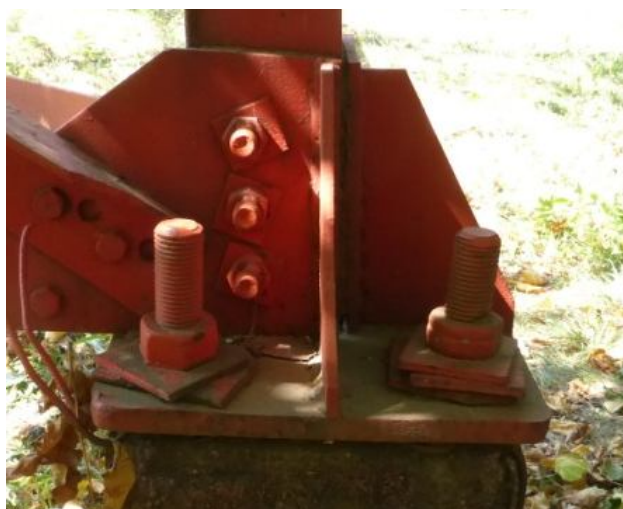
9. *Отсутствие  
контргаяк на  
анкерных болтах.*

*Установить  
контргайки.*

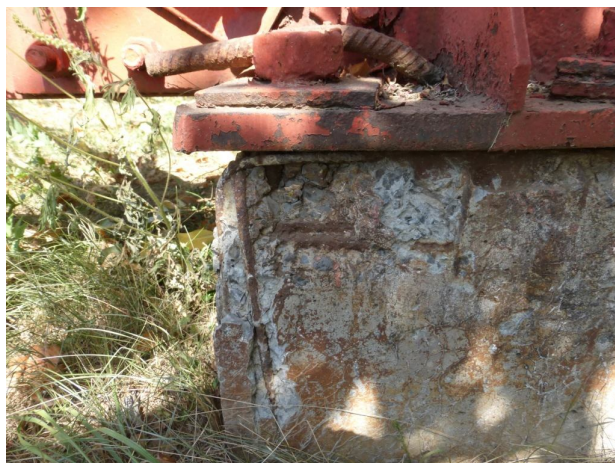
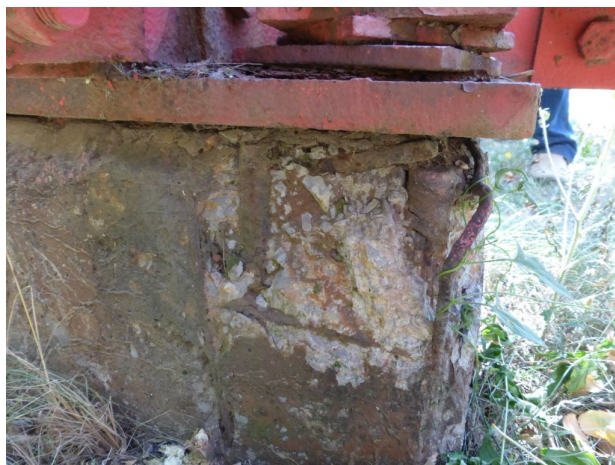
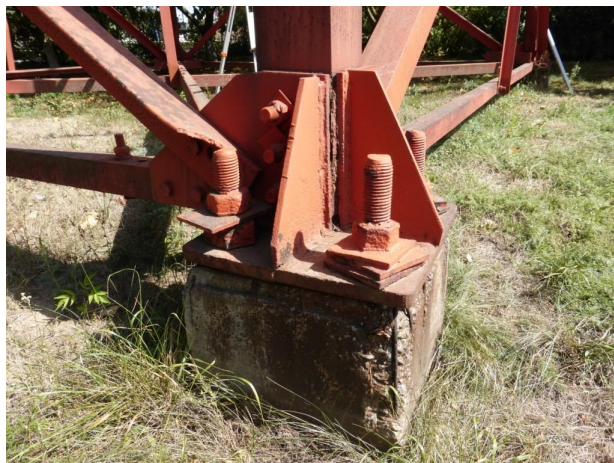
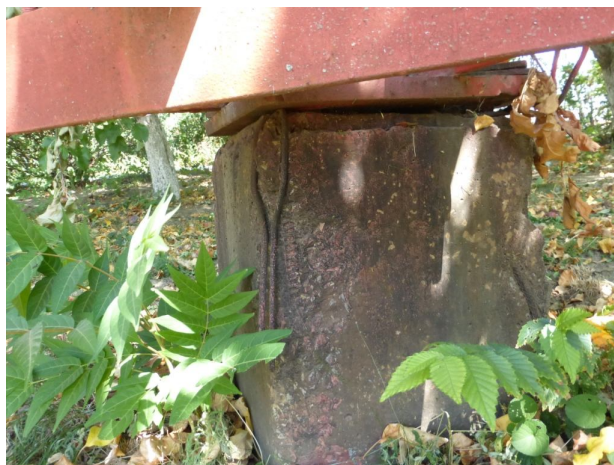
*В процессе эксплуатации произошло разрушение защитного слоя бетона фундаментов с оголением арматуры. Отсутствуют контргайки, не приварены шайбы анкерных болтов к башмаку пояса башни.*

*Разрушение  
защитного слоя  
фундаментов,  
оголение  
арматуры.*

*Нанести  
штукатурку  
толщиной 50 мм.*

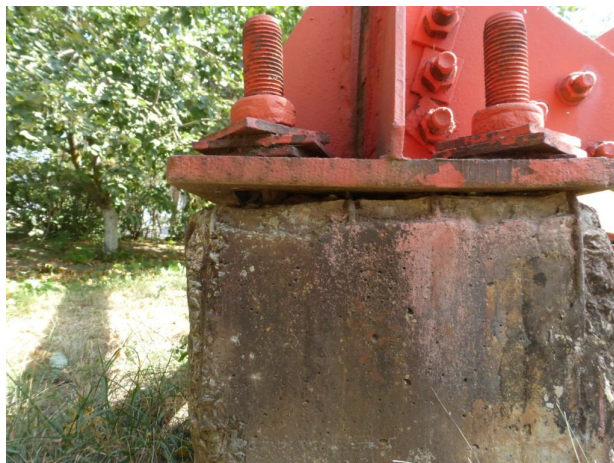
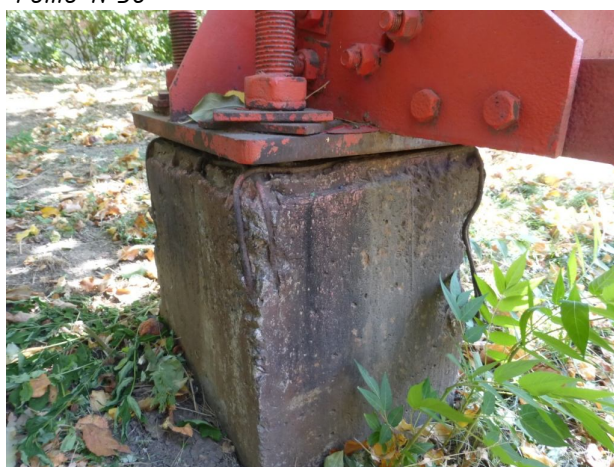
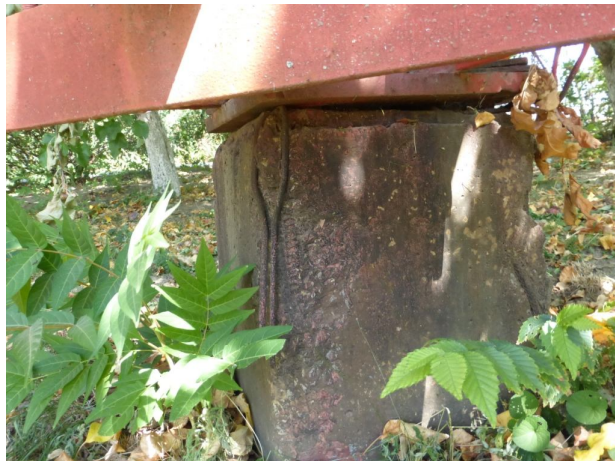
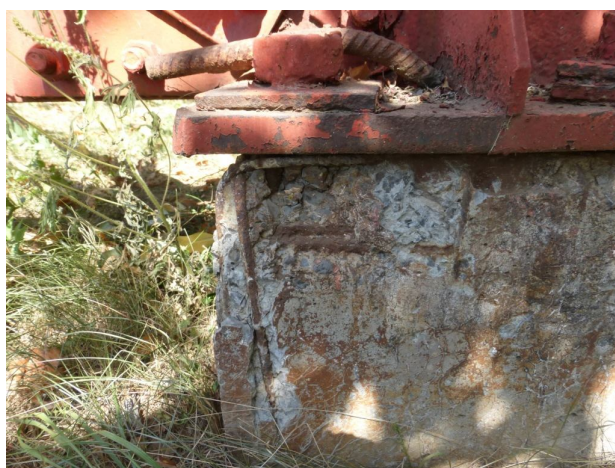
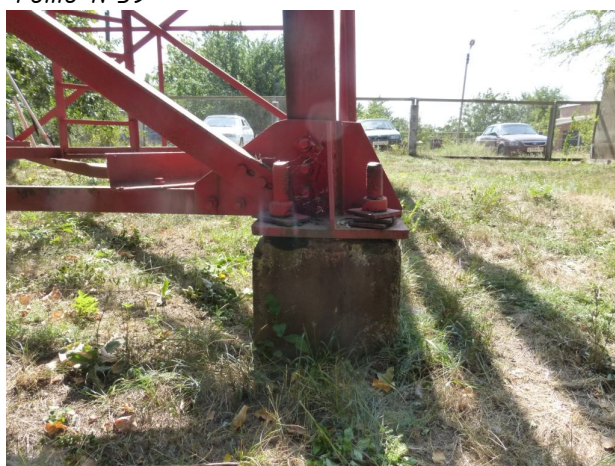
*Отсутствует гидроизоляция фундаментов. Отсутствует щебеночная отмостка фундамента, зарастание площадки под башней растительностью.*

12. Отсутствие гидроизоляции фундаментов.

Нанести гидроизоляцию из битумной мастики.

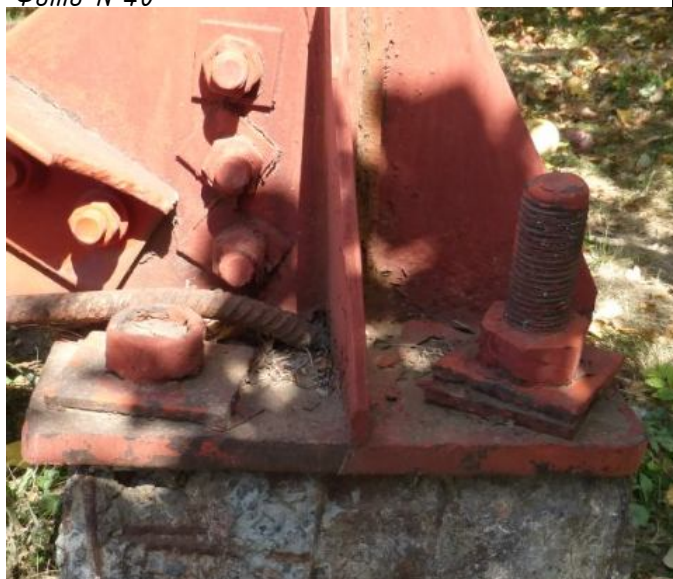
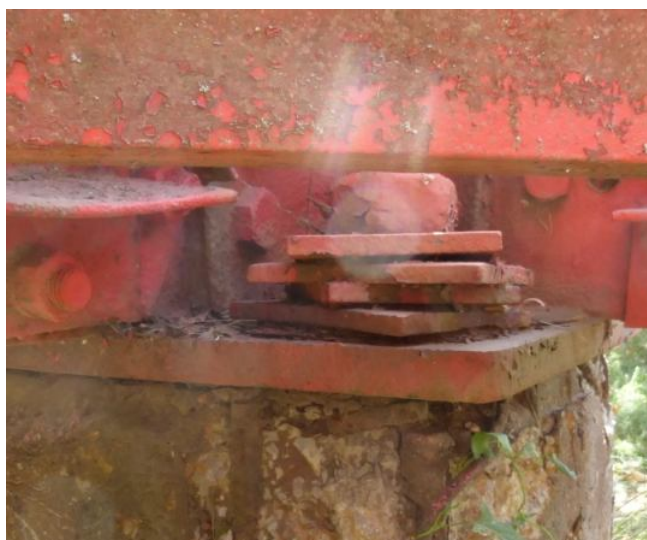
*Нет выхода  
резьбы анкерного  
болта из гайки,  
гайка приварена  
к телу болта.*

*Оставить без  
изменения.*
