*Филиал ПАО «МРСК Юга» – «Ростовэнерго»  
ПО «Юго-Восточные электрические сети»  
Радиобашня Пролетарского РЭС  
(Административное здание Пролетарского РЭС  
инв. №611500000052)  
Ростовская область, Пролетарский р-н,  
г. Пролетарск, пер. Чкалова, 23В.*

**Заключение  
о техническом состоянии башни H=40,0м.**

**Договор 61201801009810**

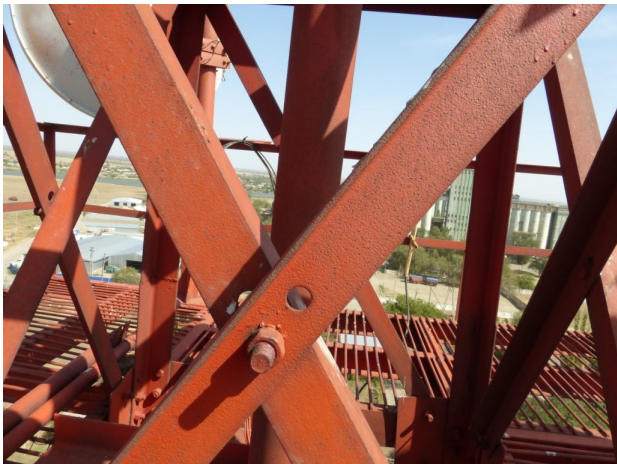
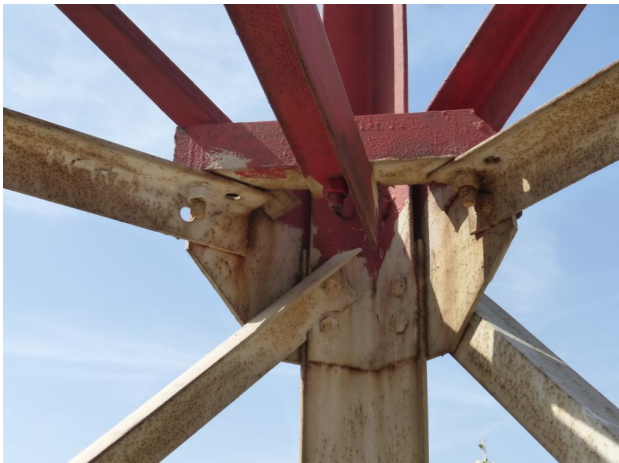
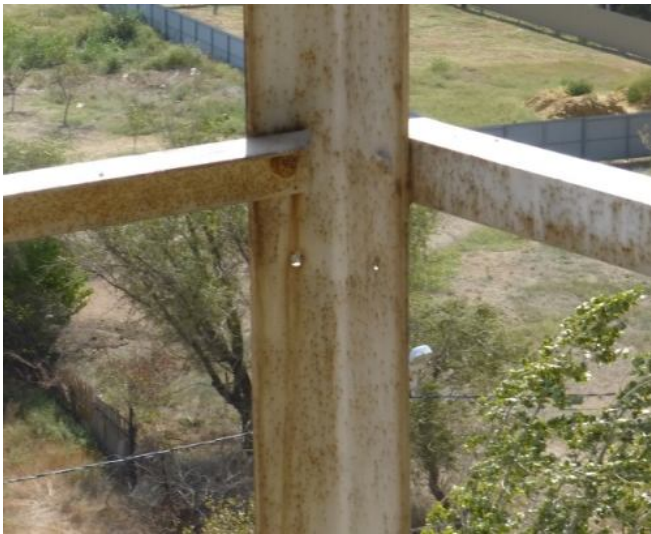
- свободные, не задействованные отверстия под болты в элементах башни;
- под гайки болтов крепления поясов первой секции к башмакам установлены самодельные шайбы;

| Дефект № | Описание дефекта | Фотография дефекта | Рекомендации по устранению дефекта |
|---|---|---|---|
| 1. | Свободные отверстия в элементах дашни. | <p>Фото №1</p> <p>Фото №2</p> <p>Фото №3</p> | Отверстие заплавить. |

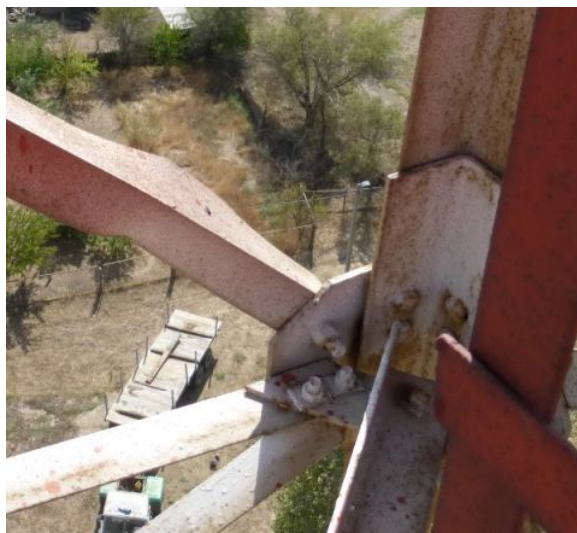
Фото №10

2. Деформации  
элементов башни  
в процессе  
монтажа.

Оставить без  
усиления.

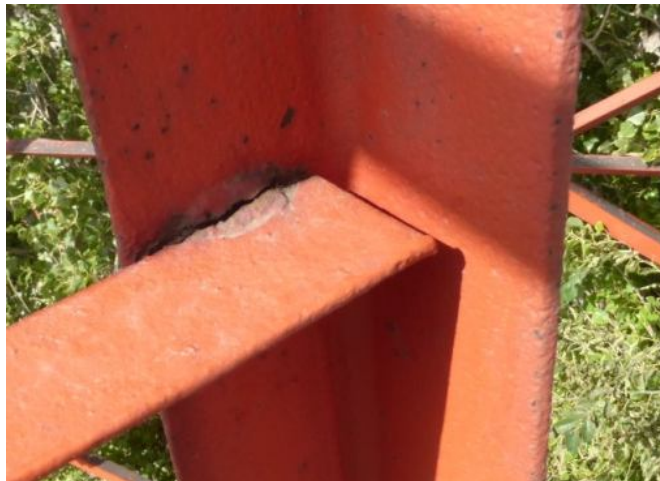
Фото №14

3. Разрыв сварного шва.

Зачистить,  
заварить.

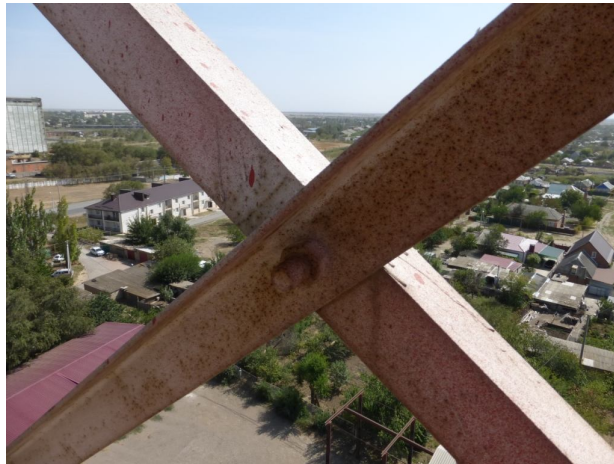
*Фото №16*

Антикоррозионная защита металлоконструкций разрушена на 20%.

*Разрушение  
антикоррозийного  
покрытия.*

*Очистить,  
загрунтовать, ок  
расить.*

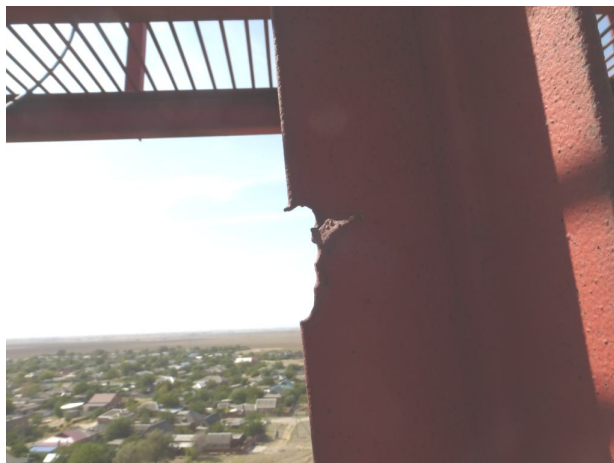
*Фото №22*

*Прожог сечения  
уголка.*

*Наложить  
снаружи уголка  
элемент усиления  
размером  
200х90х8мм.*

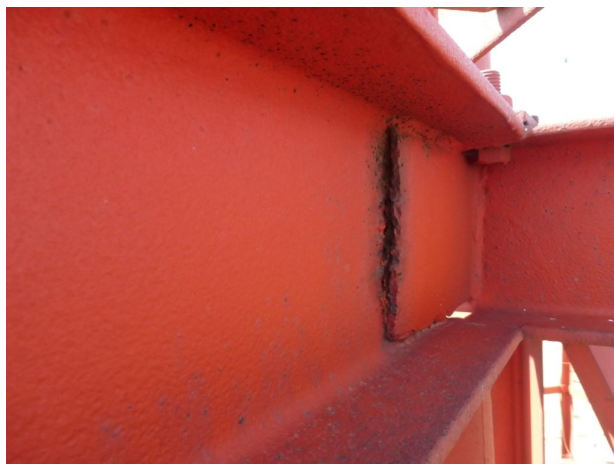
*Фото №24*

*Щелевая коррозия  
между элементами  
площадки.*

*Загерметизирова  
ть, окрасить.*

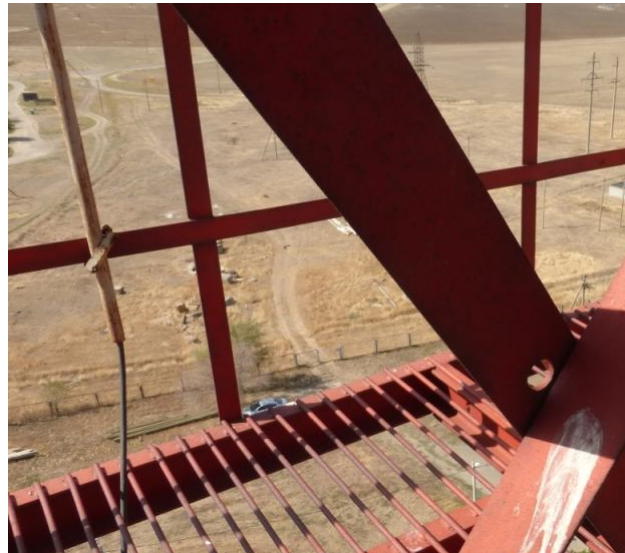
Фото №25

На площадке отм.38.300 отсутствует ограждающий бортик по периметру площадки. Возникает возможность соскальзывания ноги обслуживающего персонала.

7. Отсутствует  
бортика по  
периметру  
площадки на отм.  
+40.000м.

Доварить бортик  
из стальной  
полосы 50х5 мм.,  
загрунтовать,  
окрасить.

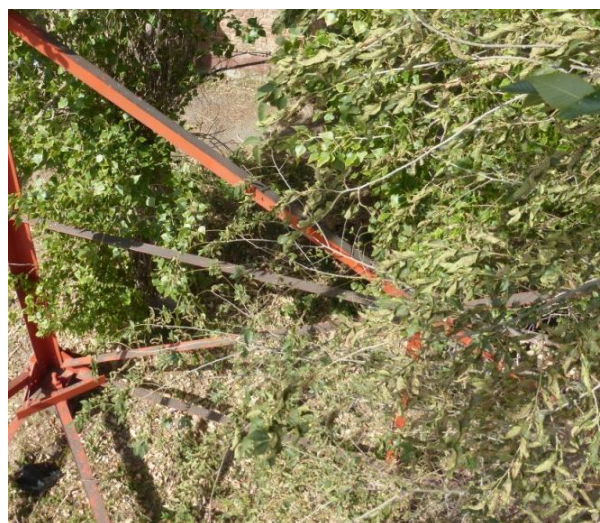
Фото №27

8. Заращение  
фундамента  
растительностью.

Удалить  
растительность.

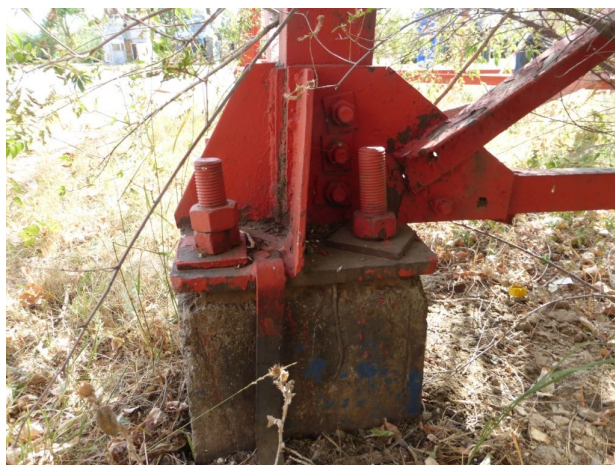
Фото №30

9. Отсутствие  
контргаяк на  
анкерных болтах.

Установить  
контргайки.

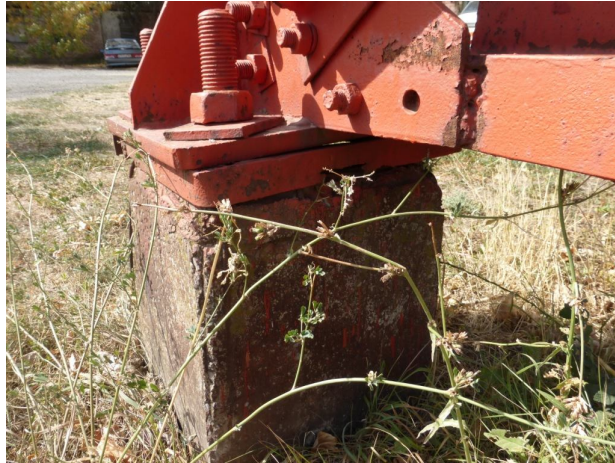
Фото №35

Не обварены  
шайбы анкерных  
болтов.

Зачистить до  
металла,  
обварить.

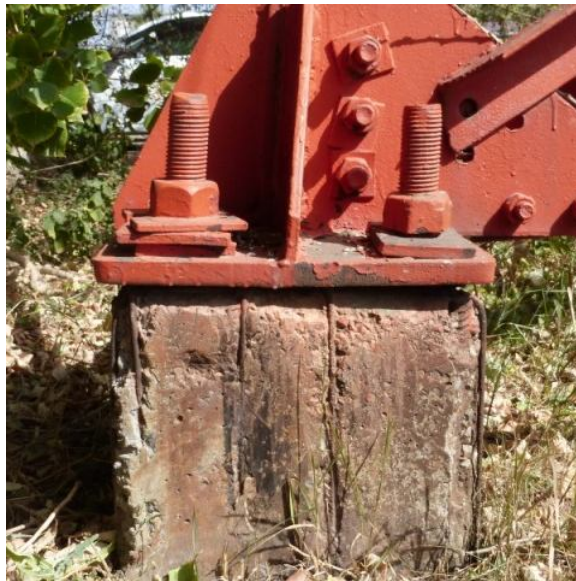
Фото №37

Разрушение  
защитного слоя  
фундаментов,  
оголение  
арматуры.

Нанести  
штукатурку  
толщиной 50 мм.

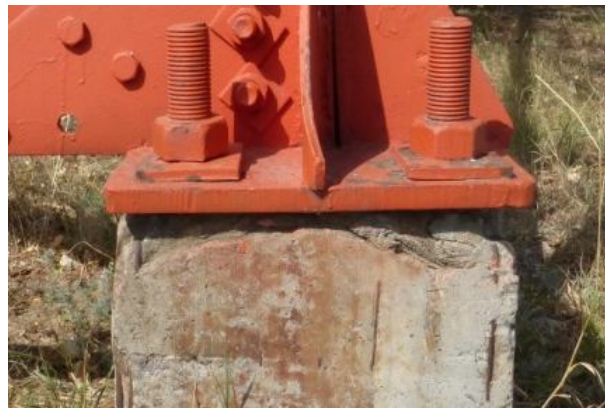
Фото №41

12. Отсутствие гидроизоляции фундаментов.

Нанести гидроизоляцию из битумной мастики.

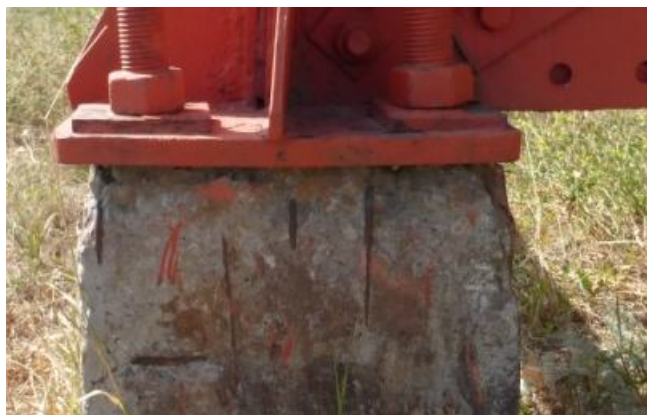
Фото №43

Установлены  
самодельные  
шайбы

Установить  
шайбы по  
ГОСТ 11371-78\*
